16세기 동호독서당의 복원 추정과 건축적 성격에 관한 연구

A Study on the Reconstruction of the Dongho Dokseodang in the late 16th Century and its Architectural Characteristics.

배 창 현* 전 봉 희** 정 기 철***
Bae, Chang-Hyun Jeon, BongHee Jung, Ghi-Chul

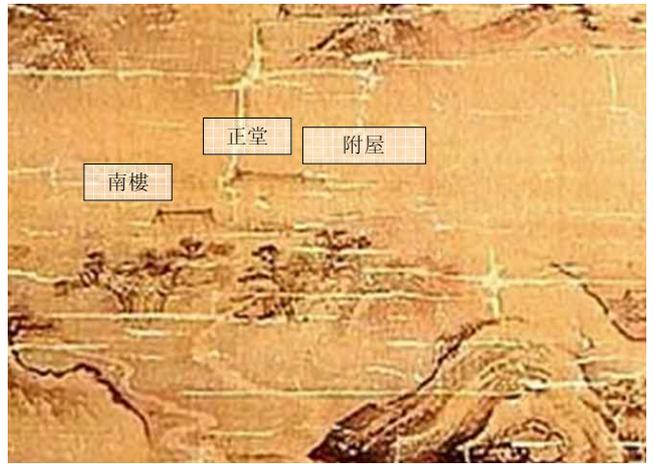
Figure 1. Part of Dongho Dokseodang from <Dokseodang Gyehoe-do(讀書堂契會圖)>in 1531(caption by author), ink on silk, 91.5cm x 62.3cm, Private collection in Japan

<1531년 계회도>는 1517년 독서당이 처음 설립되고 약 14년이 지난 비교적 초기의 모습을 그린 것이다. 문헌기록을 통해 볼 때, 정당과 부옥, 남루와 서상방(자료 A에서는 침방으로 기록됨)이 있었던 시기의 그림이지만 정작 건물의 묘사는 매우 소략하여 정당과 부옥, 남루로 추정되는 건물의 지붕 정도만을 살펴볼 수 있다(Figure 1).

동호독서당을 기록한 그림은 1531년의 <독서당계회도(讀書堂契會圖, 1531, 일본 개인 소장), Figure 1>(이하 ‘1531년 계회도’)와 1570년의 <독서당계회도(讀書堂契會圖, 1570, 서울대박물관 소장), Figure 2>(이하 ‘1570년 계회도’)의 총 두 점이 있다. 이중 <1570년 계회도>는 각 건물의 묘사가 자세하고 문헌기록과 일치하는 부분이 많아 동호독서당의 복원추정에 많은 참고가 된다.

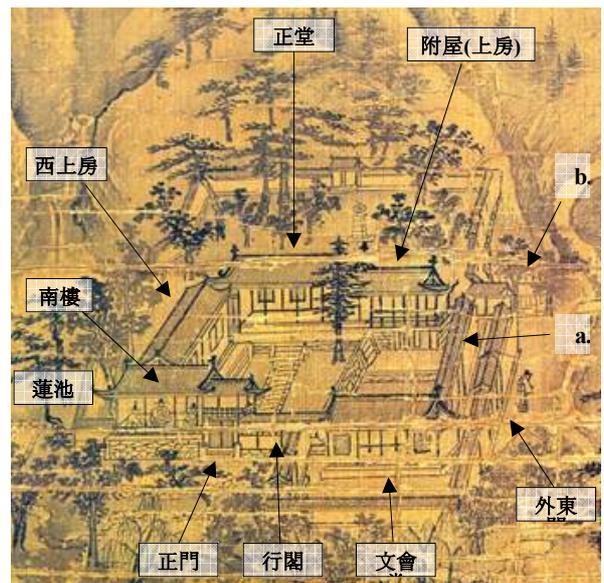
Figure 2. Part of Dongho Dokseodang from <Dokseodang Gyehoe-do(讀書堂契會圖)>in 1570(caption by author), ink on silk, 102cm x 57.5cm, Seoul National University Museum

1551년에 있었던 확장 이후 약 19년 뒤에 그려진 <1570년 계획도>에는 초창기에 지어진 건물들을 비롯해 확장기에 추가된 문회당과 행각의 모습까지 그려져 있다 (Figure 2). 이 그림에는 동호독서당 각 건물들의 배치, 형식, 규모 등이 비교적 자세히 묘사되어 있어서 이 시기의 동호독서당에는 초기에 지어진 정당과 부옥, 남루와 서상방을 비롯해 새로 조성된 문회당 영역, 문회당과 남루를 잇는 행각, 영역별로 조성된 문들과 담장이 갖추어져 있었던 것을 알 수 있다.

허옥은 규모나 쓰임새를 고려해볼 때 <1570년 계획도>에서 문회당의 동편에 행랑처럼 그려진 부분이거나(Figure 2, a), 상방이 있던 부옥의 뒤쪽으로 희미하게 그려진 집들(Figure 2, b) 중 하나로 생각되지만, 기록이 충분치 않아 어느 것이라고 단정하기 힘들다. 다만, <1570년 계획도>에서 묘사된 이 부분의 지붕 크기를 인접한 건물이나 담장과 비교해 보면, 오히려 담장에 가깝다(Figure 7). 그렇다면 허옥은 부옥 뒤쪽으로 희미하게 그려진 집들을 지칭했을 가능성이 있다.

이청(吏廳)과 주방, 마구간, 헛간 등으로 구성된 관리 영역(Figure 8, E)은 행랑 또는 담장(Figure 2. a)으로 강학 영역과 구분되었다. 이렇게 구분된 마당은 동쪽 바깥의 대문과의 사이에서 마치 주택의 행랑마당과 유사한 공간을 형성하였다. 이 밖에도 동호독서당에는 부옥의 앞마당(Figure 8, D)과 정당의 뒤쪽으로 별도의 마당(Figure 8, F)을 두었다. 담장을 두르고, 북쪽으로 다시 별도의 문을 낸 정당의 뒷마당에는 시각을 측정하기 위해 설치하였던 측영대(測影臺)가 있다.⁴⁶⁾

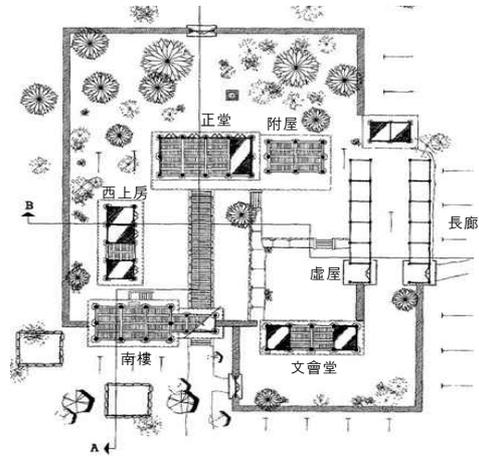
Figure 3. Reconstruction Drawing by Her, Gyem, 2003

허겸은 정당을 정면 4칸의 규모로 추정하고 있다 (Figure 3). 이것은 <1570년 계획도>를 보고, 정당의 남동쪽 나무에 가려진 부분에 한 칸이 더 있을 것으로 예상한 결과이나, 「호당기」에 정당은 3칸, 부옥은 4칸으로 기록되어 있다.¹⁴⁾ 후속하는 윤진영과 김완, 한동수의 연구에서는 정당의 규모를 모두 정면 3칸으로 「호당기」의 기록과 같이 추정하였다(Figure 4&5). 다만, 측면의 규모는 각각 1칸과 2칸으로 다르게 추정하였고, 온돌방의 유무 등 바닥형식 역시 다르게 추정하고 있다.

상방(上房)이 있던 부옥의 규모와 바닥형식 역시 각 연구자들마다 추정이 다르다. 허겸은 정면 2칸, 측면 2칸의 규모에 모두 마루방으로(Figure 3), 윤진영은 정면 4칸, 측면 1칸의 규모에 되는 마루로, 나머지 실내 바닥형식은 표시하지 않았다(Figure 4). 김완, 한동수는 정면 3칸, 측면 1칸의 규모에 1칸의 상방이 오른쪽 두 번째 칸에 있는 것으로, 부옥과 정당 사이에 장서각 1칸을 비롯해 총 3칸의 공간이 있는 것으로 추정하였다(Figure 5). 그러나 「호당기」에 의하면 부옥은 정면 4칸이며, 장서각은 부옥 동편의 세 번째 칸에 있었고, 두 번째 칸은 온실(溫室)로 표현된 상방이었다.¹⁵⁾ 따라서 앞선 연구의 추정안들은 모두 이 기록과 일치하지 않는다.

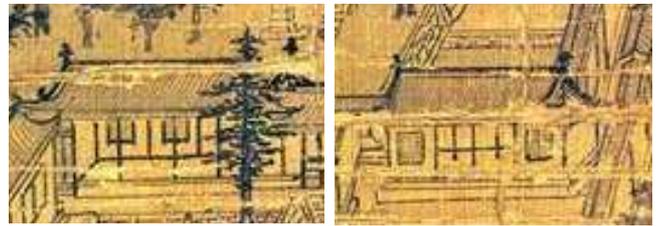
Figure 6. Comparison of roof size in the <Gyehoe-do, 1570>

우선 살펴보고자 하는 부분은 정당과 부옥, 문회당의 규모와 형식에 관한 것이다. 자료 A에서 기록하고 있는 정당과 부옥의 규모는 각각 세 칸과 네 칸인데, 자료 C에서는 이들을 합하여 열두 칸이라고 기록하였다.²⁵⁾ 앞서 살펴본 것처럼, 자료 A의 경우 전면 칸수만을 기록하였고, 자료 C는 건물의 총 규모를 칸수로 기록하였다고 볼 수 있다. 이것은 <1570년 계획도>에 묘사된 문회당과 정당 지붕의 크기가 유사한 것을 염두에 둔다면, 정당과 문회당의 측면이 2칸이었던 것으로 추정할 수 있다는 사실과도 상통한다(Figure 6).

그러므로 정당의 규모는 정면 3칸에 측면 2칸으로 총 여섯 칸이고, 부옥은 그림에 표현된 것처럼 정면이 4칸, 측면이 1.5칸으로 해서 자료 C에서 기록하고 있는 열두 칸의 규모와 일치한다. 또한 남루 측면의 규모 역시

<1570년 계획도>에 묘사된 지붕크기를 통해 볼 때, 정당 또는 문회당과 같은 2칸이었을 것으로 생각된다.

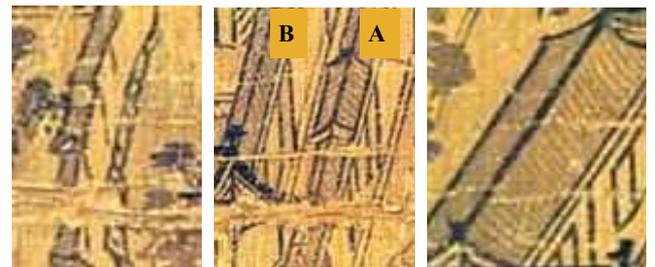
a) wall(牆) b)Undefined part(未定) c)Seosangbang(西上房)
Figure 7. Comparison of roof size in the<Gyehoe-do, 1570>

이 경우 허옥에 대한 기존 추정안의 해석은 재고의 여지가 있다. 자료 A의 17 ‘그 밖에 장랑 여섯칸이 있는데, 이청, 외동문, 헛간이다.(其外長廊六間。爲吏廳爲外東門爲虛間)’를, 기존에는 허옥의 바깥쪽으로 장랑(長廊) 6칸을 두어 이청(吏廳)과 외동문(外東門), 헛간(虛間)으로 사용하였다는 것으로 보았다. 마침 <1570년 계획도>에는 문회당의 북동쪽에 두 줄로 행랑과 비슷하게 그려져 있는 부분이 있었고, 그 중 하나에는 외동문으로 보이는 문이 함께 그려져 있기 때문에 하나는 장랑으로(Figure 7, b, A), 하나는 허옥(Figure 7, b, B)으로 보았던 것이다.

된 부분의 서쪽 건물(Figure 7, b, B)을 동장으로, 그 동쪽 건물(Figure 7, b, A)을 대문 등이 있는 장랑으로 볼 수 있다. 하지만 숙단하기 어려운 것은 실제로 Figure 7. b, B 부분의 지붕은 건물이라고 보기에 너무 얇고, 담장보다는 다소 두껍게 그려져 있다는 점이다. 그렇기 때문에 이 다. 정확한 규모와 용도를 확인할 수 없는 허옥 및 외동문 주변은 점선으로 표기하였다.

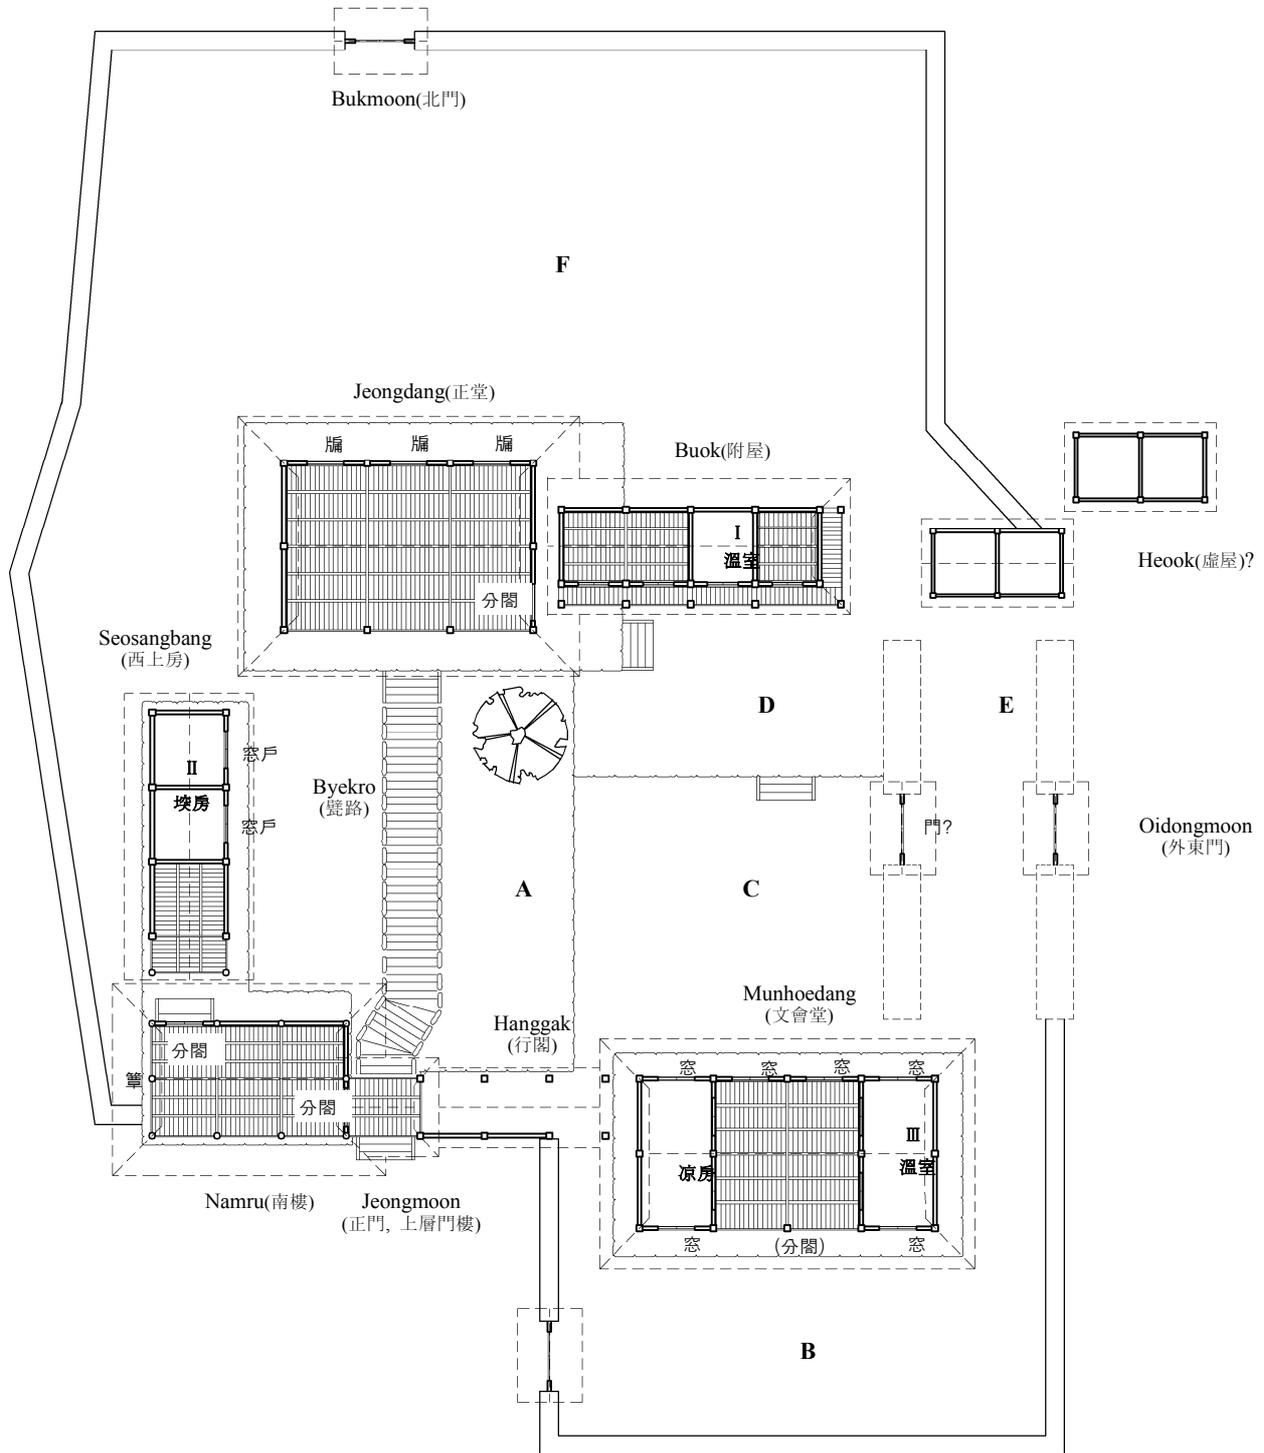
Figure 8. Reconstruction Drawing of DonghoDokseodang(東湖讀書堂) in late 16th Century(Non scale)³⁹⁾

변 복원안에서도 확정하지 못하고 점선으로 표기하였다(Figure 8).

동호독서당에는 총 3개소에 온돌이 설치되었던 것으로 생각된다. 하나는 상방으로 지칭되던 방으로, 부옥의 동편에서 두 번째 칸에 있었고(Figure 8, I, 溫室), 다른 하나는 서상방에 2칸이 연결하여 설치되었다(Figure 8, II, 堦房). 마지막은 새로 지어진 문회당의 동편 방에 설치되어 있었다(Figure 8, III, 溫室). 그런데 이중 유독 서상방에만 온실이 아닌 돌방이라는 명칭을 사용한 이유는 정확히 알 수 없다. 그러나 굴뚝 또는 구들을 뜻하는 돌(堦)자를 쓴 것으로 보아, 돌방도 역시 온돌방이었을 가능성이 가장 높을 것으로 생각된다. 비슷한 시기의 문헌자료에 돌방이라는 용어가 난방이 되는 바닥형식을 의미하고 있는 점, 마루와 대구를 이루어 대비되는 뜻으로 사용되고 있는 점 등도 돌방이 온돌방을 지칭했을 가능성을 높여준다.⁴⁰⁾

동호독서당은 크게 강학 영역과 관리 영역으로 구분된다. 강학 영역은 정당, 서상방과 남루로 둘러싸인 정당영역(Figure 8, A)이 먼저 조성되어 있었는데, 이후 정당의 동남쪽에 문회당이 건립되면서 새로운 영역이 조성되었다(Figure 8, B,C). 정당영역은 남쪽의 정문에서 진입할 수 있으며, 가장 중심이 되는 진입로는 정문에서부터 정당까지 벽돌(甃)을 깔아 조성하였다. 그런데 정문의 위치는 1551년 문회당과 통하는 행각을 만들게 되면서 다소 변하게 된다.⁴³⁾

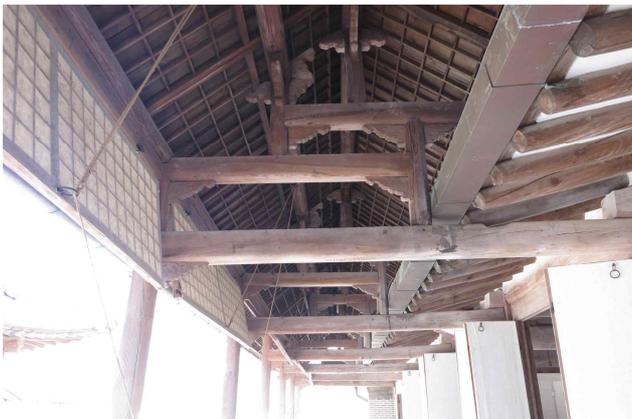
Figure 9. Operational Awning of Seonhyangjae(善香齋) in Yeongyeongdang(延慶堂)

남루의 서쪽은 석양이 무척 강했던 것으로 기록되어 있다. 이 때문에 서쪽 처마에는 ‘자리(簾)’를 설치하여 석양을 가리는데 사용하였다.⁵¹⁾ 문회당의 정면 처마에는 자리를 그냥 설치한 것이 아니라 나무로 짠 틀(機)에 넣어, 긴 장대(長竿)를 이용해 날씨에 따라 개·폐의 정도를 조절하여 비와 바람을 가리는 용도로 사용하였다.⁵²⁾ 조선 후기의 사례이고, 자리 대신 창호지를 사용하였기 때문에 비를 가리는 용도로는 사용되기 힘들 것으로 생각되지만, 창덕궁 연경당의 선향재(善香齋)에서도 이와 유사하게 작동이 가능한 차양의 사례를 확인할 수 있다(Figure 9).
